## 13 КОМПЛЕКСНЫЙ МОНИТОРИНГ ТОРФЯНИКОВ

### Введение

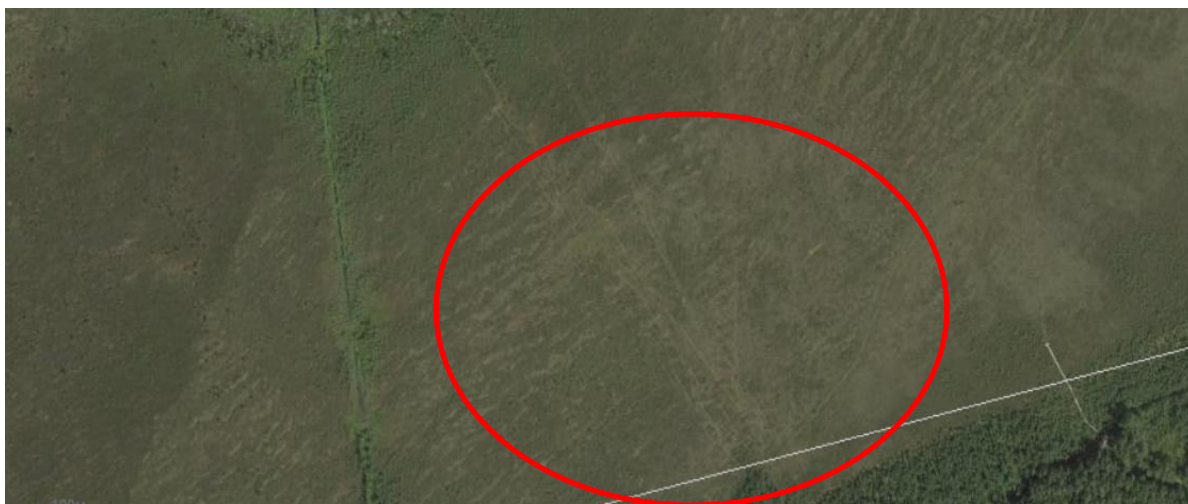
Рисунок 13.5 – Тропы от передвижения людей и экотропа, построенная в 2014 – 2015 гг., на болоте Ельня в районе д. Буды (Google)

Такая же ситуация наблюдается и на юге болота в районе оз. Яжгиня и оз. Плоское (рисунок 13.5).

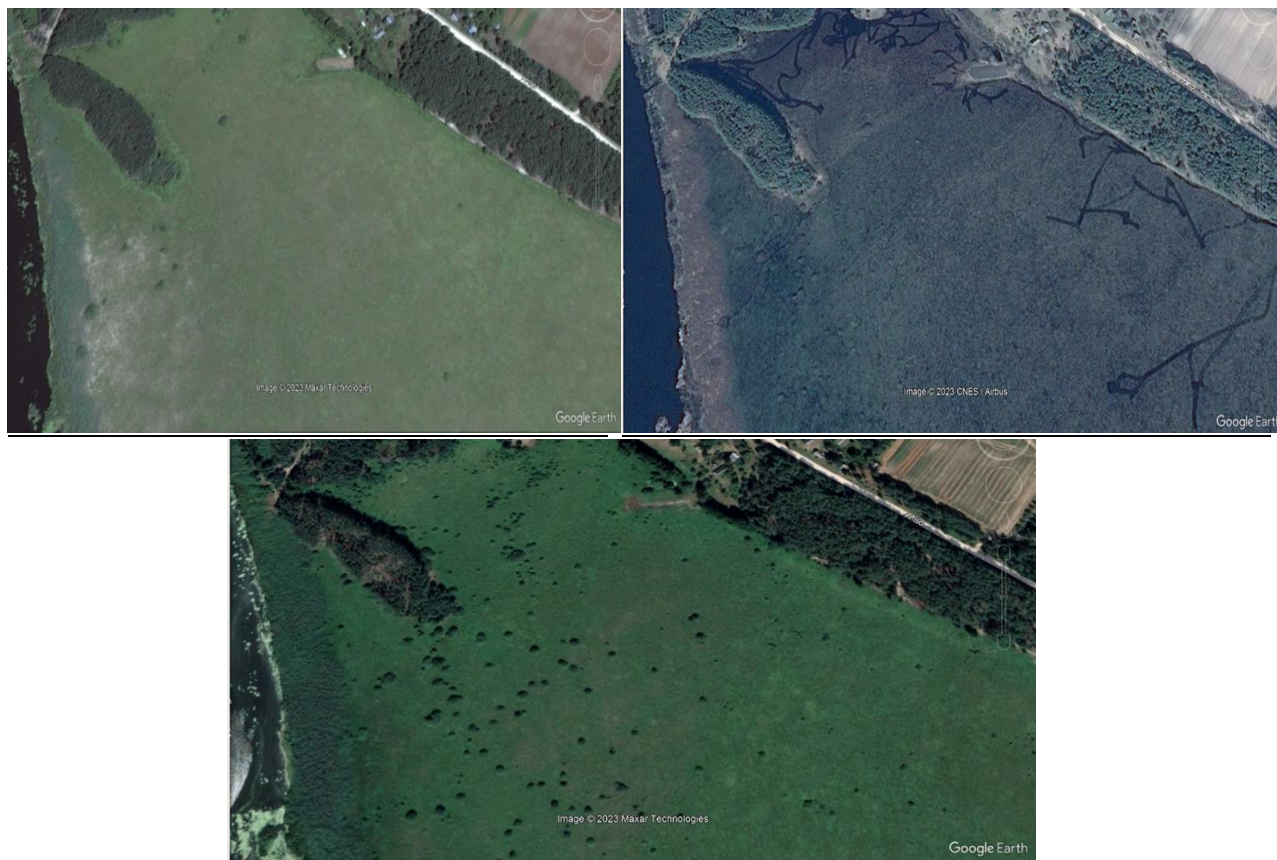
Рисунок 13.7 – Снимки в июле 2012 г., апреле 2017 г. и августе 2020 г.  
Google Hybrid M6 1:5000

Почти повсеместно на открытых пространствах вдоль реки усиливается господство тростника, постепенно выходят за пределы минеральных повышений и ацидофильные кустарники (рисунок 13.7), в частности, ивы пепельной (*Salix cinerea*), розмаринолистной (*S. rosmarinifolia*), пятитычинковой (*S. pentandra*), лопарской (*S. lapponum*).

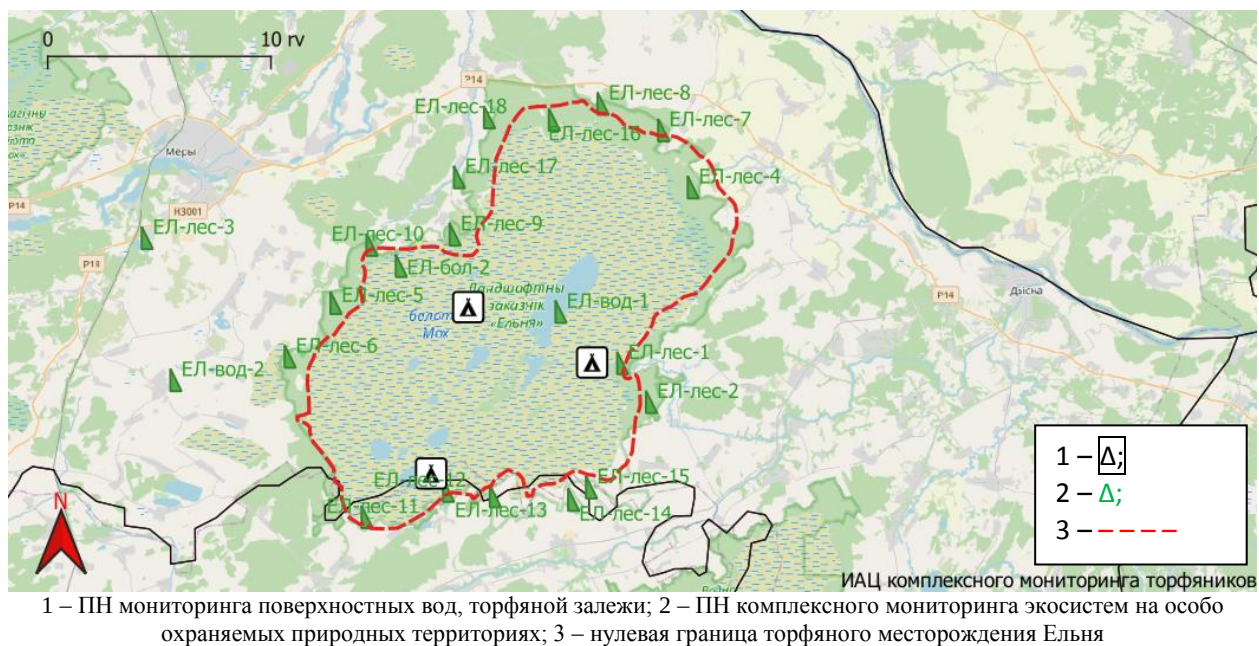
**Торфяник Елья**, площадью 19984 га, является центром республиканского ландшафтного заказника «Елья», образованного 18 ноября 1968 г., одного из важнейших звеньев в системе особо охраняемых природных территорий Беларуси. Целью его создания было сохранение в естественном состоянии олиготрофного болотного массива, являющегося одним из крупнейших в Европе. Площадь заказника – 25301 га, из них площадь болота – около 19000 га (рисунок 13.8).

Рисунок 13.8 – Карта-схема расположения торфяника Елья в нулевой границе торфяной залежи (Витебская область, Миорский и Шарковщинский районы)

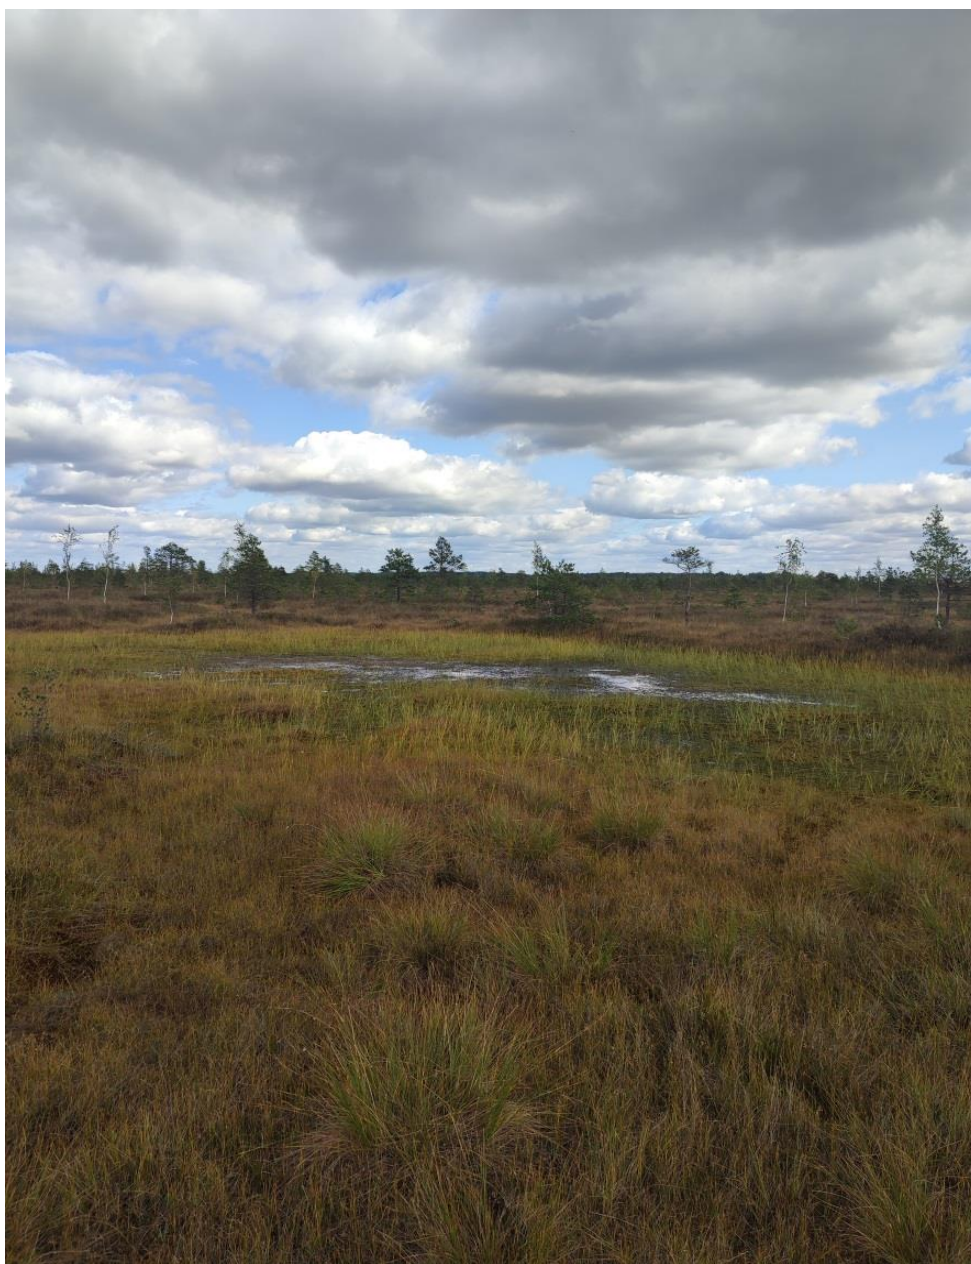
Для исследования участка, находящегося в естественном состоянии, в одном из самых глубоких мест на болоте Ельня, между озер Лопухи и Плоское, пробурена скважина с глубиной торфяной залежи 7,3 м (рисунок 13.10).

Рисунок 13.10 – Современное состояние центральной части болота Ельня

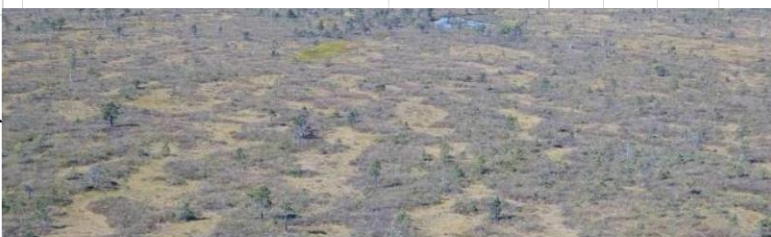
Рисунок 13.11а – Изменение вида торфа, степени разложения, влажности и зольности по глубине торфяной залежи в районе озер Лопухи и Плоское

Рисунок 13.11б – Изменение вида торфа, степени разложения, влажности и зольности по глубине торфяной залежи в районе озер Лопухи и Плоское

Анализ полученных в результате лабораторных исследований данных показал, что первичными очагами на начальной стадии болотообразования послужили многочисленные понижения, с которых начался процесс отложения и накопления мезотрофного болота. На начальной стадии накапливался слаборазложившийся торф моховой группы (гипновый и сфагновый) переходных видов на глубине 3,8-6,3 м с наименьшей скоростью разложения растительных остатков, степень разложения – 15-20 % и зольность – 1,9-10,2 %. Первоначально вогнутый рельеф первичной впадины постепенно выравнивается, и болотообразовательный процесс переходит в следующую стадию развития олиготрофного болота. Преобладающие виды торфа этой стадии развития – комплексный верховой и сфагново-мочажинный, в нижних слоях – пушицевый толщиной 1 м и пушицево-сфагновый (0,55 м) торф со степенью разложения – 20-35 % и зольностью – 1,0-2,1 % (рисунки 13.11а и 13.11б).

Получен новый разрез (рисунок 13.11) торфяной залежи болота Ельня. Самый нижний слой залежи на глубине 7,25 м представляет собой торф переходного типа, гипново-сфагнового вида со степенью разложения – 15 %, влажностью – 94 % и зольностью – 5,1 %.

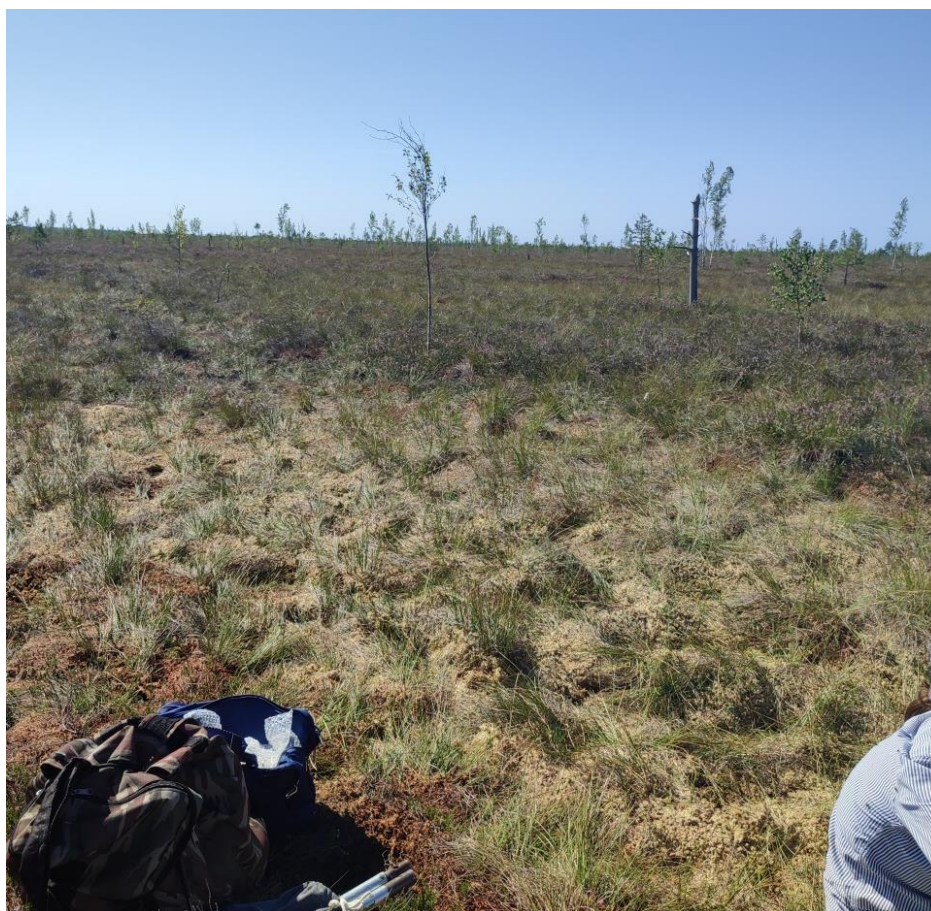
Характер развития болотного массива в северной части (ПН 2.11.197.1) отличался (рисунок 13.12) от центральной части, процесс болотообразования начался с фазы развития олиготрофного болота, минуя переходную фазу развития. Преобладающие виды торфа – магелланикум торф, комплексный верховой и сфагново-мочажинный, в нижних слоях – пушицевый толщиной 1 м и пушицево-сфагновый (0,55 м) торф со степенью разложения – 20-35 % и зольностью – 1,0-2,1 % (рисунок 13.13).

Рисунок 13.12 – Современное состояние ПН 2.11.197.1 в северной части болота Ельня

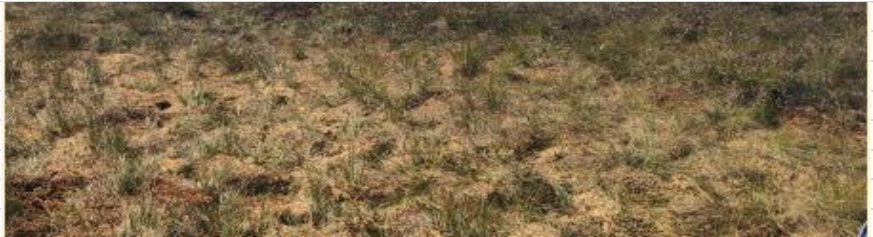
Рисунок 13.13 – Изменение вида торфа, степени разложения, влажности и зольности по глубине торфяной залежи в ПН 2.11.197.1

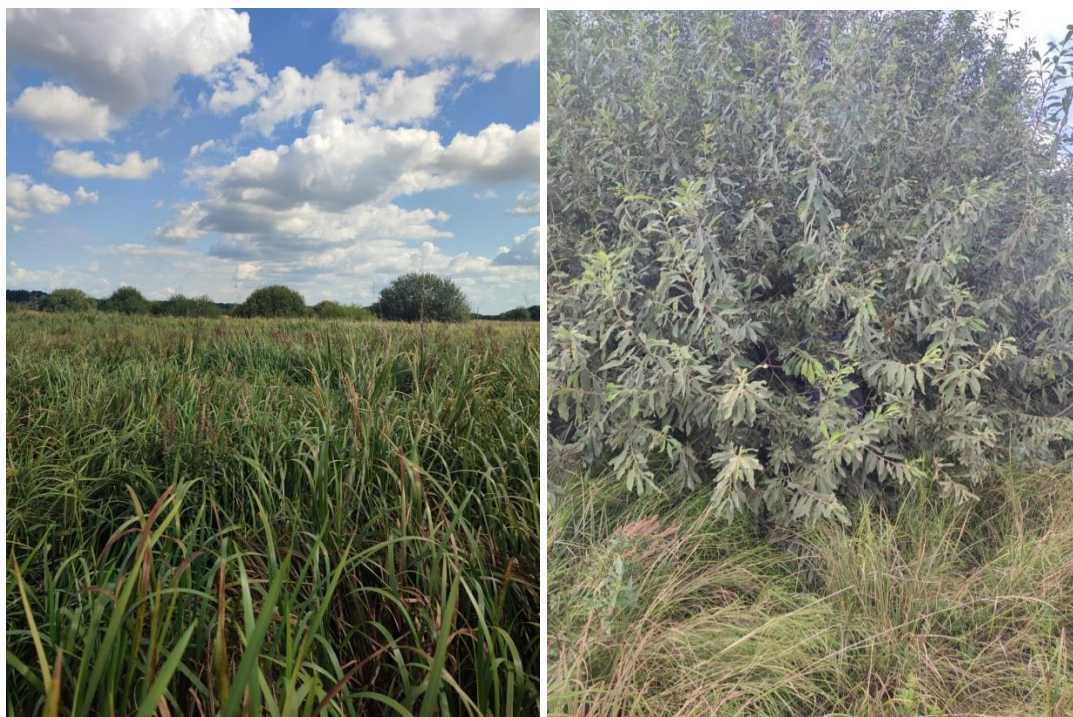
Открытые участки торфяника Пешанка представлены преимущественно осоками, хвощем, вахтой, сабельником, гипновыми мхами, реже рогозом, а вблизи русла р. Ясельда – тростниковыми зарослями. Поверхность кочковатая с выраженным микрорельефом. Кочки осоковые высотой до 50 см занимают до 40 % поверхности. На многих повышениях (островах) ивняки вместе с березами бородавчатой и пушистой, реже осиной, уже безраздельно господствуют (рисунок 13.19).

Рисунок 13.19 – Современное состояние произрастающих болотных фитоценозов на исследуемом участке торфяника Пещанка

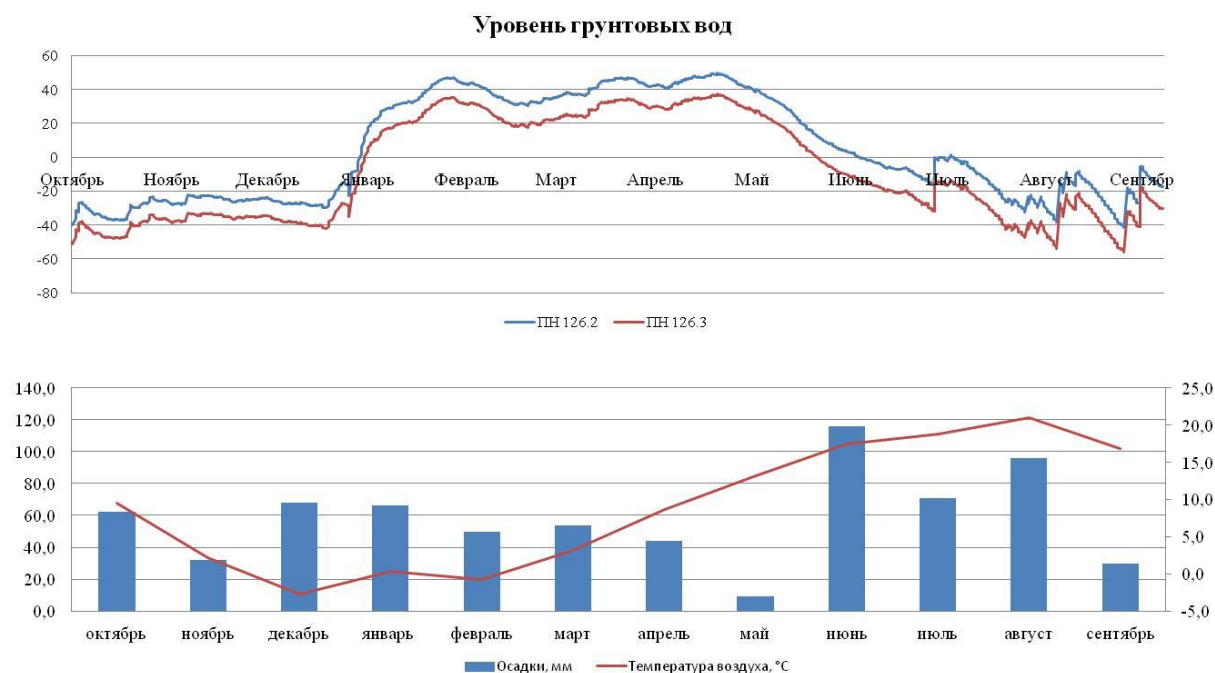
Рисунок 13.20 – Ход кривой уровней грунтовых вод, осадков и температуры воздуха в течение гидрологического года

**Состояние поверхностных вод.** Болото Пещанка является частью гидрологической сети Березинского района. Осадки, выпадающие на поверхность болота, беспрепятственно двигаются в верхнем деятельном горизонте торфяной залежи, которая обладает крупными порами, следовательно, большим коэффициентом фильтрации. Уклон поверхности торфяника Пещанка направлен от нулевой границы к р. Ясельда. Установлено, что величина деятельного слоя составляет 42 см (ПН 126.2) и 56 см (ПН 126.3) ниже поверхности земли (рисунок 13.20). Среднегодовые значения уровней грунтовых вод в 2022 – 2023 гг. – 5 см (ПН 126.2) выше и 8 см (ПН 126.3) ниже поверхности земли, амплитуда колебаний уровней грунтовых вод в течение гидрологического года – 92 см и 94 см соответственно.

Наиболее интенсивное уменьшение влаги на торфянике происходит в течение вегетационного периода с конца апреля до июня. Понижение уровней грунтовых вод практически прекращается при снижении их до подошвы деятельного слоя, достигая своих минимальных значений в июле-сентябре: 42 см и 56 см ниже поверхности земли, меньшие значения просматриваются в зоне влияния реки (ПН 126.3). На двух ПН ход кривой относительно поверхности залежи, интенсивность поднятия и понижения уровней грунтовых вод – идентичные. Прослеживается реакция на расход воды, связанный со склоновым стеканием к реке, при этом средний уровень в скважинах различается на 13 см, амплитуда колебаний – на 2 см. Разница средних уровней грунтовых вод и амплитуды их колебаний создают существенные различия для условий произрастания болотных фитоценозов. На исследуемом участке шириной 200-300 м от р. Ясельда происходит интенсивное зарастание кустарников. Также это обуславливается прекращением кошения растительности.

Пополнение запасов влаги происходит в течение зимнего периода (январь-февраль) за счет твердых осадков в виде снега и дождей в оттепель, в период весеннего снеготаяния и интенсивности паводков реки, достигая максимумов – 50 см и 38 см выше поверхности земли. Изменения на болоте в зимний период (февраль-март) связаны в основном с влиянием фильтрационного потока по деятельному горизонту, непродолжительные оттепели существенно не влияют, значения средних уровней грунтовых вод – 20 см и 30 см выше поверхности земли соответственно.
